## ETERNYTIME

### Perturbations électromagnétiques

Note et recommandations

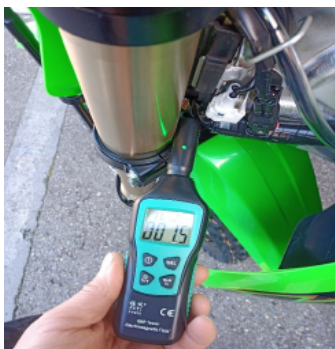
Champ électromagnétique mesuré  
en bas à gauche de la fourche: 1.5 mG (milli Gauss)

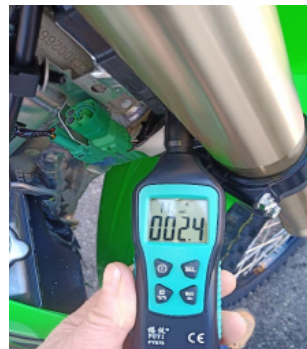
Champ électromagnétique mesuré  
en bas à droite de la fourche: 2.4 mG

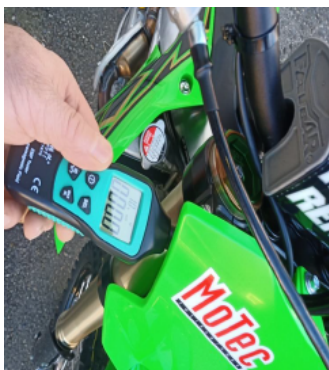
Champ électromagnétique mesuré  
en haut à droite de la fourche: 0.0 mG

**Montage du transpondeur en haut à droite sur une KX250**

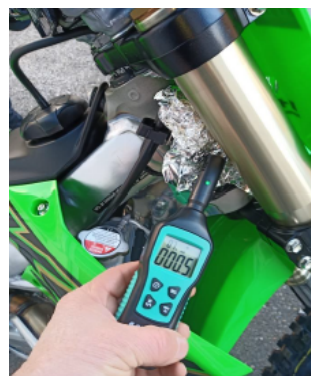
Champ électromagnétique mesuré  
en bas à droite de la fourche,  
CDI couvert d'une feuille d'aluminium: 0.5 mG  
(2.4 mG sans feuille aluminium)

**Protéger le CDI avec une feuille aluminium**
