## ETERNYTIME

### Perturbations électromagnétiques

Note et recommandations

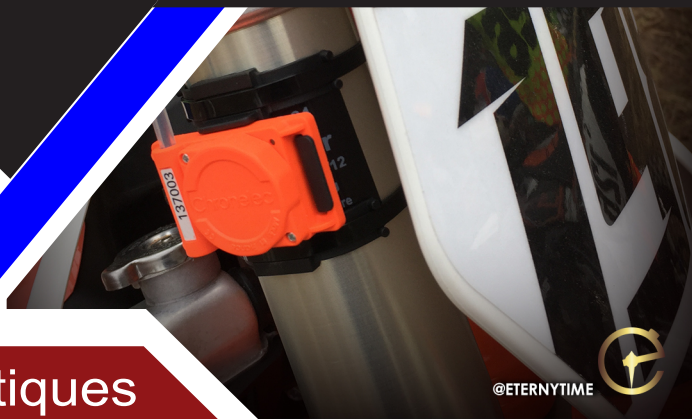
Il a été décelé, entre autre sur les motos de marque KAWASAKI (modèle analysé: KX250) que le système d'allumage (boîtier CDI) génère un champ électromagnétique très puissant. Ce phénomène n'est pas exclusif à ce modèle.

Il perturbera n'importe quel système radio ou par induction.

Nous rappelons donc qu'il est impératif de monter le transpondeur du côté opposé de l'allumage électronique CDI et idéalement de couvrir le CDI d'une feuille aluminium pour concentrer le champ généré.
